BAB II
TINJAUAN PUSTAKA

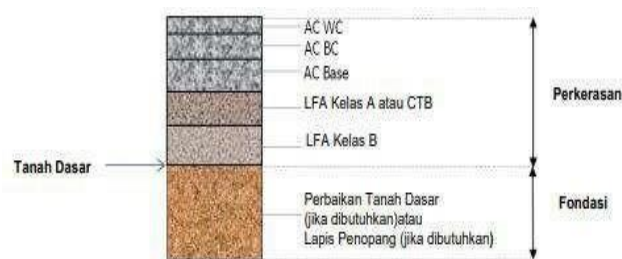
a. Perkerasan pada permukaan tanah asli (Gambar 2.2.1)

Gambar 2.2.1 Struktur Perkerasan (Lalu Lintas Berat) pada Permukaan Tanah Asli (*At Grade*)

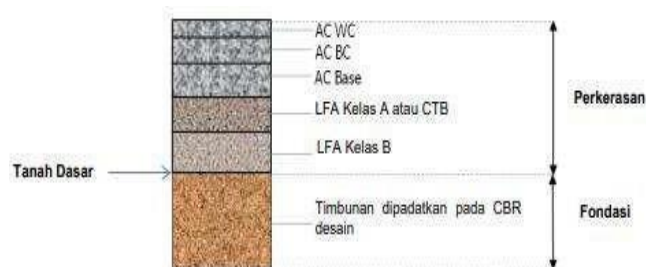
b. Perkerasan pada timbunan (Gambar 2.2.2)

Gambar 2.2.2 Struktur Perkerasan (Lalu Lintas Berat) pada timbunan

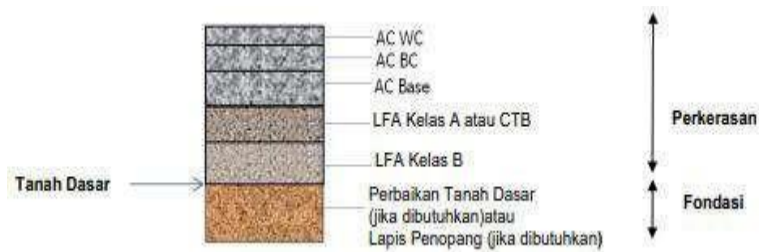
c. Perkerasan pada galian (Gambar 2.2.3)

Gambar 2.2.3. Struktur perkerasan (Lalu Lintas Berat) pada Galian

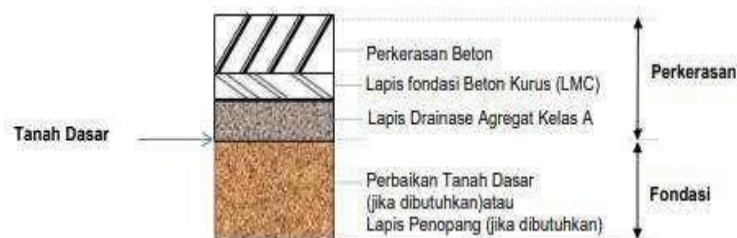
Gambar 2.2.4 Struktur perkerasan kaku pada timbunan

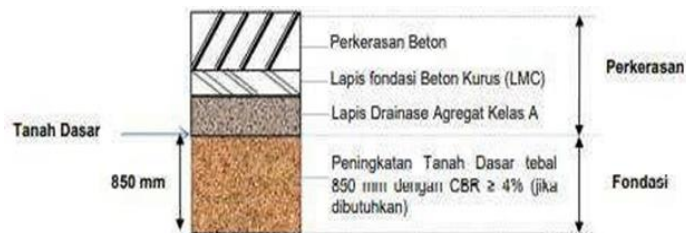
Gambar 2.2.6 Struktur Perkerasan Kaku Pada Permukaan Tanah Asli
(At Grade)

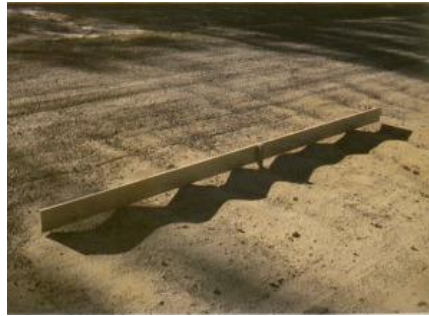
Bergelombang atau keriting merupakan kerusakan akibat deformasi plastis yang menyebabkan adanya gelombang melintang yang relatif teratur dengan Panjang <3meter atau tegak lurus pada arah perkerasan, identifikasi kerusakan bergelombang.

1. Aktifitas lalu lintas dan tidak stabilnya lapis pondasi atau lapis permukaan akibat campuran aspal yang buruk, kadar aspal terlalu tinggi, terlalu banyak agregat halus, agregat berbentuk bulat dan licin, dan semen terlalu lunak.
2. Kadar air yang terlalu tinggi.

Gambar 2.5.1 Deformasi Bergelombang

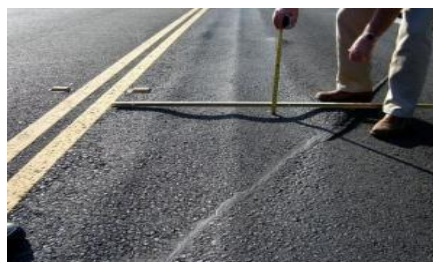
Alur merupakan deformasi permukaan perkerasan yang berbentuk turunnya perkerasan ke arah memanjang pada lintasan roda kendaraan, dapat dilihat jelas pada saat hujan sehingga mengakibatkan adanya genangan air, identifikasi kerusakan alur.

1. Kurangnya pemadatan lapis permukaan dan pondasi, buruk dan tidak seragam.
2. Campuran aspal berkualitas rendah.
3. Tanah dasar yang lemah sehingga menyebabkan deformasi
4. Pada salah satu atau beberapa lapis dibawah lapis permukaan mengalami pergerakan lateral.
5. Kurangnya kekuatan (stabilitas) dari lapis permukaan dan lapis pondasi.

Gambar 2.5.2 Alur (rutting)

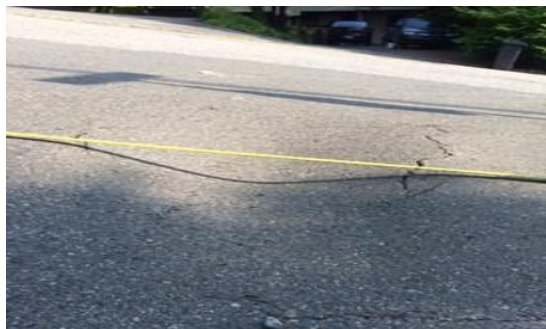
Ambblas merupakan penurunan perkerasan yang terjadi di area terbatas yang mungkin dapat diikuti dengan rekatan, sehingga adanya genangan air pada saat hujan turun dan dapat membahayakan lalu lintas yang lewat, identifikasi kerusakan ambblas.

1. Adanya beban lalu lintas yang berlebihan.
2. Menurunnya lapisan dibawah perkerasan sehingga lapisan perkerasan juga mengalami penurunan.
3. Pengaruh lingkungan misalnya perubahan kadar air pada tanah lunak sehingga bolume dari material subgrade mengalami perubahan.
4. Pelaksanaan pekerjaan perkerasan kurang baik/buruk.

Gambar 2.5.3 Ambblas (*depression*)

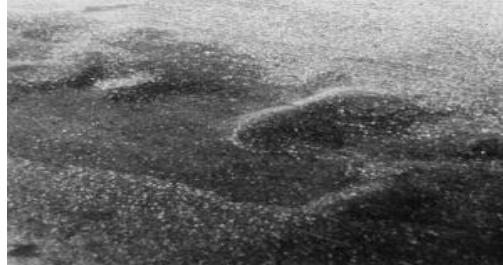
- d. Sungkur merupakan perpindahan permanen secara local dan memanjang permukaan perkerasan yang diakibatkan oleh beban lalu lintas, identifikasi kerusakan sungkur.

1. Karena stabilitas campuran aspal rendah, karena tingginya kadar aspal, terlalu banyak agregat halus, adanya agregat berbentuk bulat dan licin, dan semen aspal terlalu lunak.
2. Kadar air dalam lapisan pondasi granular sangat banyak.

3. Kurangnya tebal lapisan perkerasan.

Gambar 2.5.4 Sungkur (shoving)

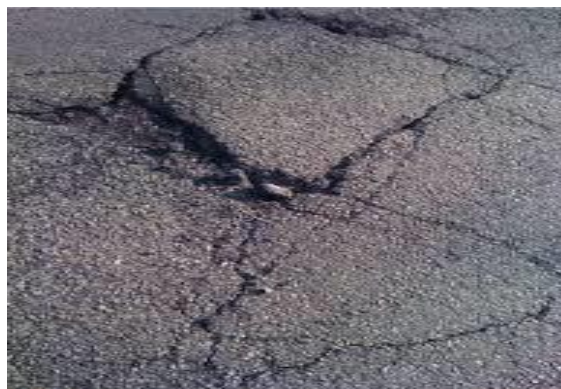
Mengembang merupakan gerakan local keatas perkerasan akibat pengembangan/pembekuaan air dan tanah dasar atau dari struktur perkerasan. Panjang gelombang > 3meter dapat di karakteristikkan dengan Gerakan perkerasan aspal, identifikasi kerusakan mengembang.

1. Material air pada lapisan tanah dasar mengalami pengembangan, umumnya jika tanah pondasi yang digunakan adalah tanah lempung.
2. Kadar air pada lapisan tanah dasar mengalami pengembangan, umumnya jika tanah pondasi yang digunakan adalah tanah lempung.

Gambar 2.5.5 Mengembang (swell)

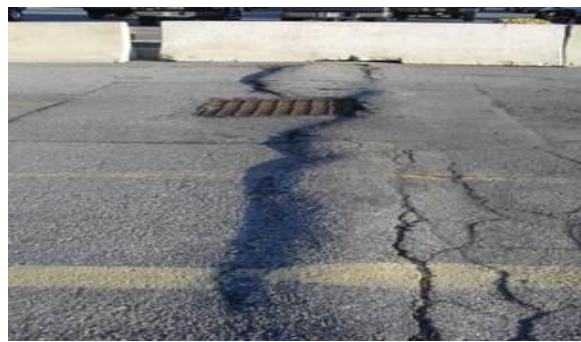
Benjol merupakan Gerakan atau perpindahan menuju keatas, bersifat local dan kecil dari permukaan perkerasan aspal, sedangkan penurunan merupakan Gerakan ke bawah, berukuran kecil dari permukaan perkerasan aspal, identifikasi kerusakan benjol dan turun.

1. Tekukan atau pengembangan dari lapisan perkerasan pelat beton dibawah bagian yang di beri overlay dengan aspal.
2. Infiltrasi dan penumpukan material dalam retakan yang diikuti oleh beban lalu lintas.

Gambar 2.5.6 Benjol dan Turun

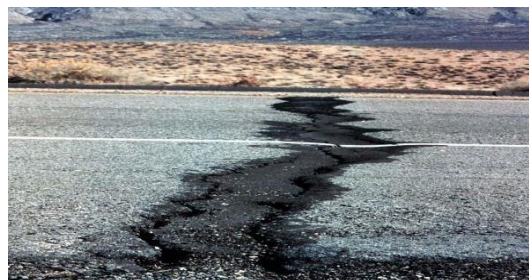
Retak melintang merupakan retak tunggal (tidak bersambung satu sama lain) yang melintang pada perkerasan.

1. Terjadinya penyusutan pada tanah dasar/lapis pondasi.
2. Gagalnya struktur lapis pondasi.
3. Pengaruh tegangan termal akibat terjadinya perubahan suhu.
4. Kurangnya pemadatan.

Gambar 2.5.8 Retak Melintang

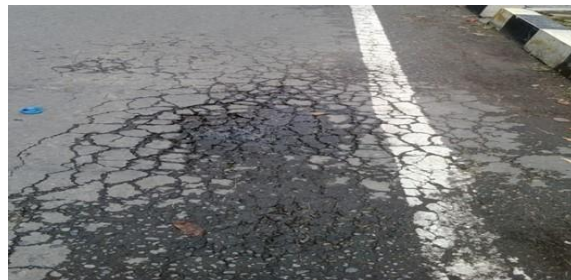
Retak kulit buaya merupakan retak yang berbentuk jaringan dari bidang persegi banyak (polygon) kecil-kecil menyerupai kulit buaya, dengan lebar celah >3 mm serta ukuran retak yang saling berhubungan 2.5 - 15cm, identifikasi kerusakan retak kulit buaya.

1. Terjadinya kegagalan lapis permukaan tanah dasar atau lapis pondasi akibat beban berulang.
2. Deleksi yang berlebihan
3. Rendahnya yang berlebihan
4. Kelelahan (*fatigue*) permukaan
5. Pelapukan permukaan

Gambar 2.5.9 Retak Kulit Buaya

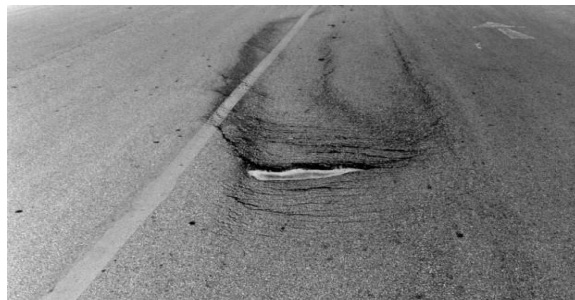
Retak slip merupakan retak yang berbentuk bulan sabit dan diakibatkan oleh gaya horizontal yang berasal dari kendaraan, identifikasi kerusakan retak slip.

1. Debu, karet, minyak, air dan bahan lainnya menimbulkan kurangnya ikatan lapisan permukaan dengan lapisan dibawahnya.
2. Terlalu banyak kandungan pasir dan juga pematatannya kurang.
3. Tegangan tinggi yang diakibatkan oleh pengereman dan percepatan kendaraan.

Gambar 2.5.10 Retak Slip

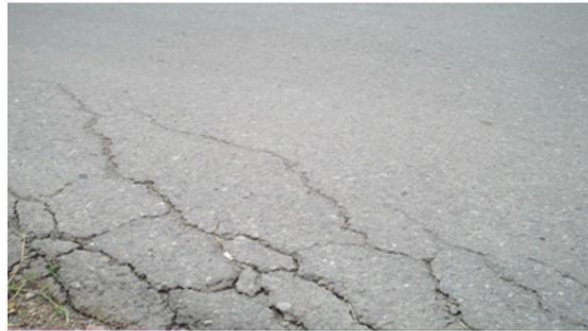
Retak pinggir biasanya berbentuk lengkungan di pinggir perkerasan dengan jarak 0,3 – 0,6 m dari pinggir, retak ini berkembang mulai dari pinggir dan lama-lama berbentuk seperti retak kulit buaya, identifikasi kerusakan retak pinggir adalah:

1. Berkurangnya dukungan dari arah lateral (dari bahu jalan).
2. Saluran drainase yang kurang baik.
3. Kembang susut tanah yang di sekitarnya.
4. Bahu jalan menurun terhadap permukaan.
5. Lalu lintas berat dekat dengan pinggiran perkerasan.
6. Tumbuhnya pohon-pohon besar dekat pinggiran perkerasan.

Gambar 2.5.11 Retak Pinggir

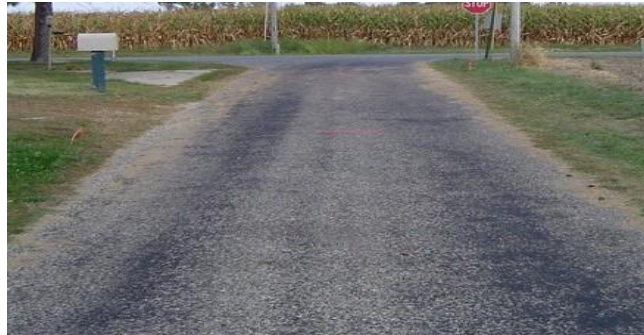
Kegemukan merupakan hasil dari aspal pengikat yang berlebihan, yang telah bermigrasi ke atas permukaan perkerasan, identifikasi kerusakan kegemukan.

1. Penggunaan kadar aspal yang tinggi pada campuran aspal.
2. Rendahnya kadar udara dalam campuran aspal.
3. Banyaknya pemakaian aspal pada pekerjaan *prime coat* atau *tack coat*.
4. Agregat terpenetrasi dalam lapis pondasi sehingga menjadi lemah.

Gambar 2.5.14 Kegemukan

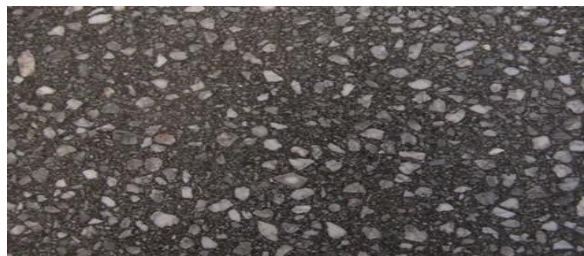
Agregat licin merupakan licinnya permukaan bagian atas perkerasan akibat ausnya agregat dipermukaan, identifikasi kerusakan agregat licin.

1. Agregat kasar berbentuk bulat dan licin sehingga tidak tahan aus.
2. Jika hujan terjadi agregat halus menjadi licin.

Gambar 2.5.15 Agregat Licin

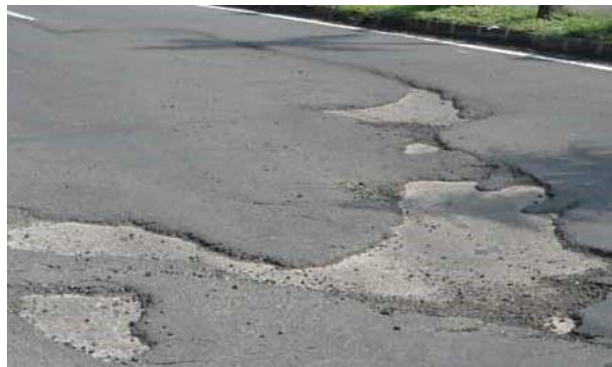
Stripping merupakan suatu kondisi hilangnya agregat kasar dari bahan penutup yang disemprotkan, yang menyebabkan bahan pengikat kontak langsung dengan ban.

1. Pengikat terlalu sedikit, sehingga tidak mengikat bantuan dengan baik (kotor, agregat *hydrophilic*, batuan basah).
2. Kurangnya pemadatan
3. Rusak atau ausnya batuan.

Gambar 2.5.16 Stripping

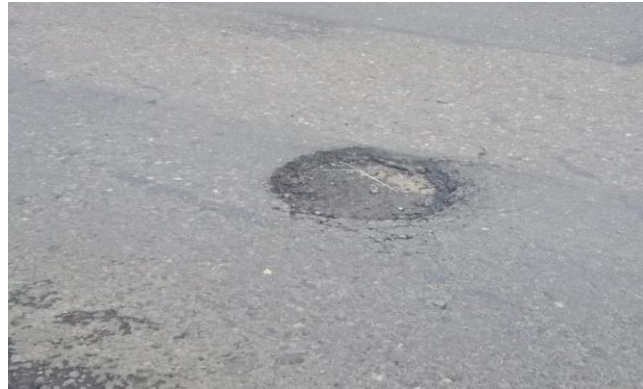
Lubang merupakan lekukan permukaan perkerasan akibat hilangnya lapisan aus dan material lapis pondasi (*base*). Kerusakan yang berlubang kecil biasanya berdiameter kurang dari 0.9 m dan berbentuk mangkuk yang dapat berhubungan atau tidak berhubungan dengan permukaan lainnya, identifikasi kerusakan lubang.

Gambar 2.5.17 Lubang (*potholes*)
